한국교량및구조공학회 기술나눔특

구조물붕괴사고가 계속되는 진짜 이유

2023. 12. 14

이재훈

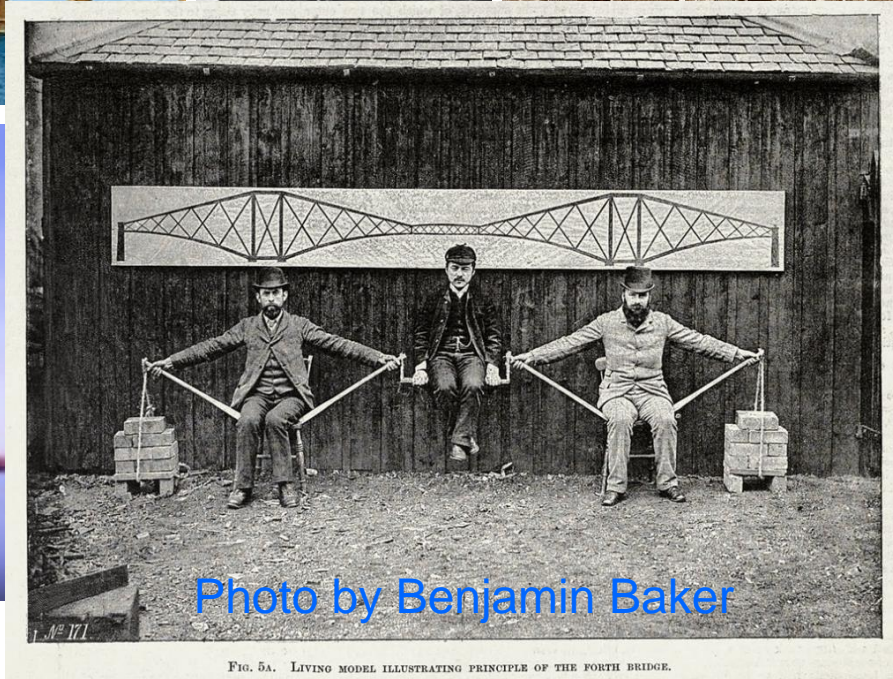
FIG. 5a. LIVING MODEL ILLUSTRATING PRINCIPLE OF THE FORTH BRIDGE.

- **Forth Bridge (Firth of Forth, Scotland, 1890) 521 m**
 - Structural Engineer : Benjamin Baker

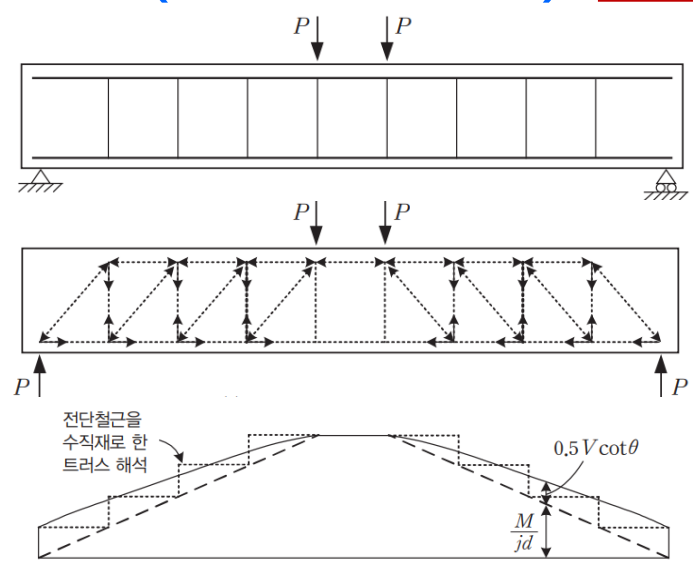
그림 7-23 철근콘크리트 부재 인장철근의 인장력

- 45° 트러스 모델 : 콘크리트로 전단강도를 만족하는 부분에는 (강도설계법) 전단철근 배치 안함
- 변각트러스 모델 : 전체를 하나의 트러스로 보고 (한계상태설계법) 전체 구간에 전단철근 배치

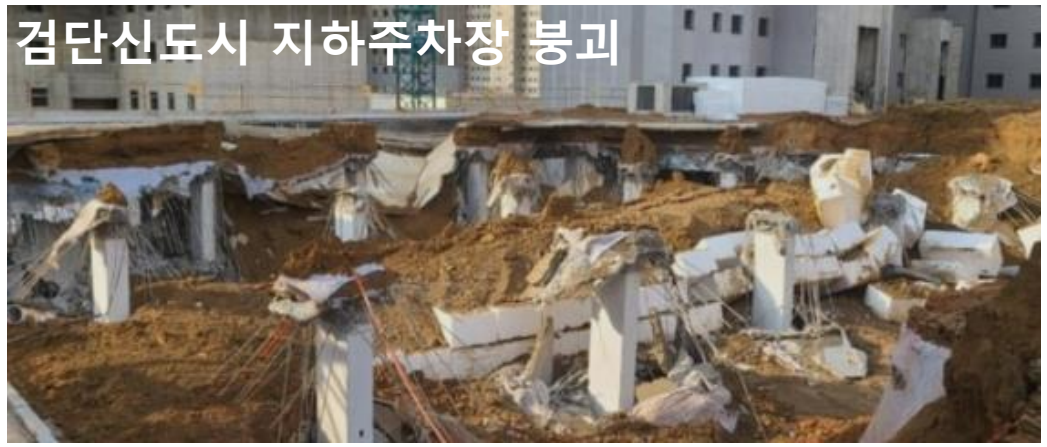
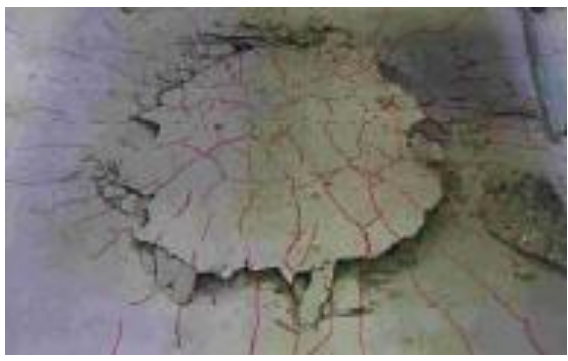
- 단면 상부와 하부에 인장철근 배치 : 뚫림전단파괴 대비

무량판 상부 하부 인장철근이 한 곳에서 모두 겹침이음...

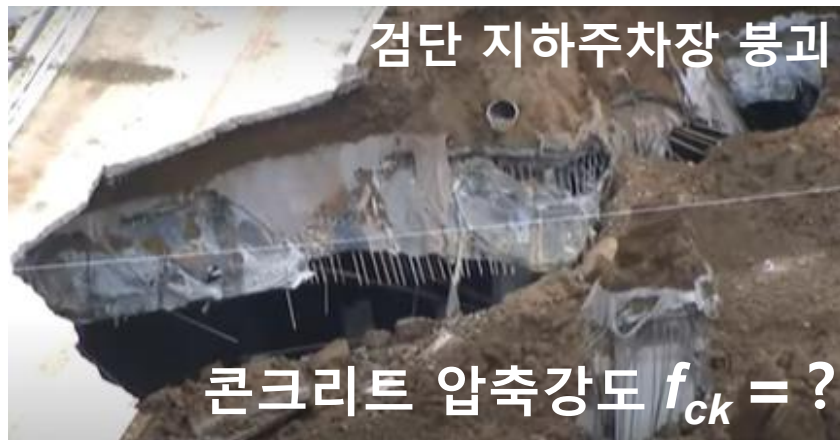
그림 12-5

● 무량판의 뚫림전단 설계

- 플랫 플레이트 콘크리트로 뚫림전단 강도를 만족하면 전단철근 배치 안함

- KDS 14 20 설계기준 (강도설계법)의 뚫림전단 강도계산법은 매우 복잡

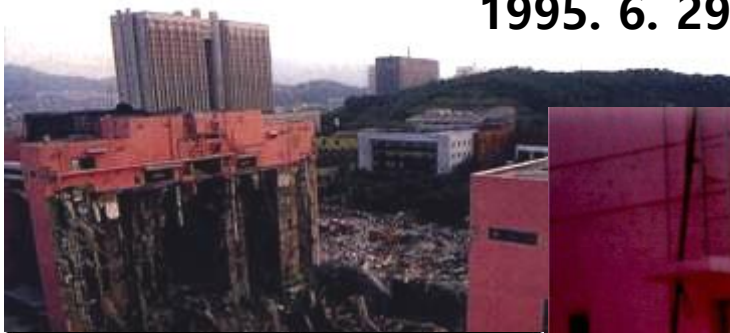
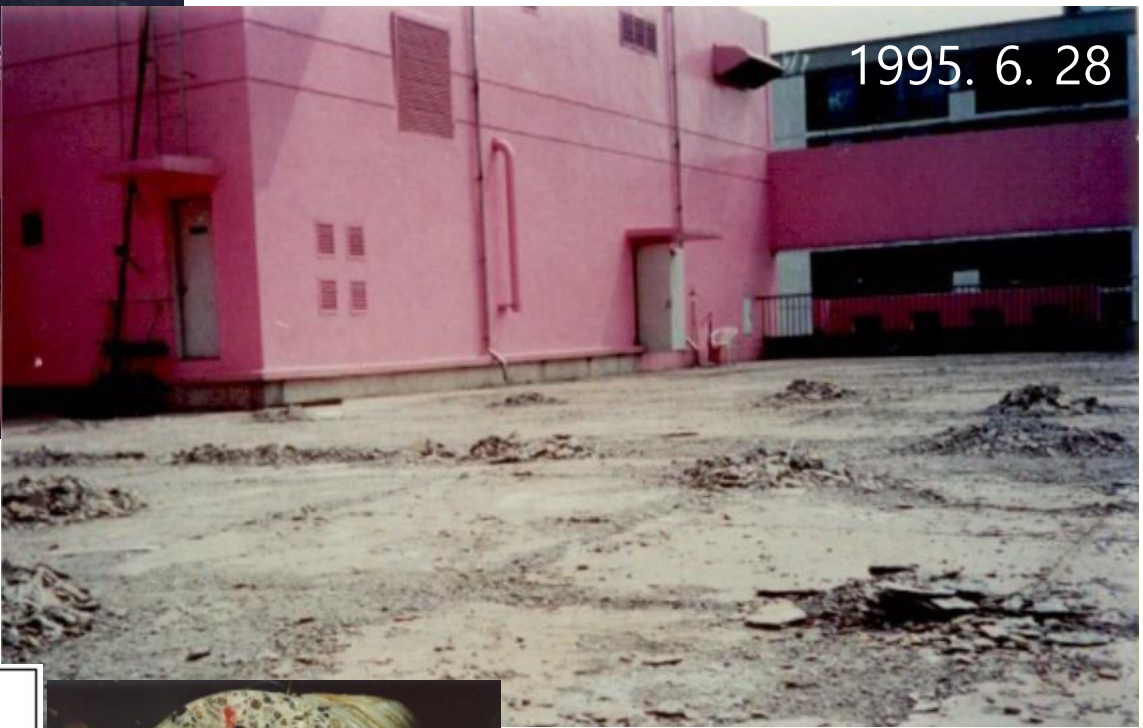
지붕층 바닥 변형 상태 (붕괴 전날)

삼풍백화점 파괴 징조 - 붕괴 하루 전

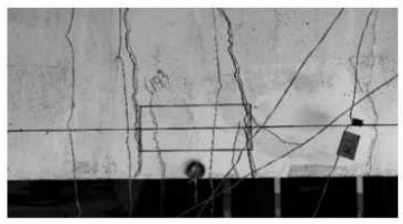
(b) 커플러 연결부 균열^{10.46}

그림 10-47 겹침이음부의 파괴와 커플러 연결부의 균열

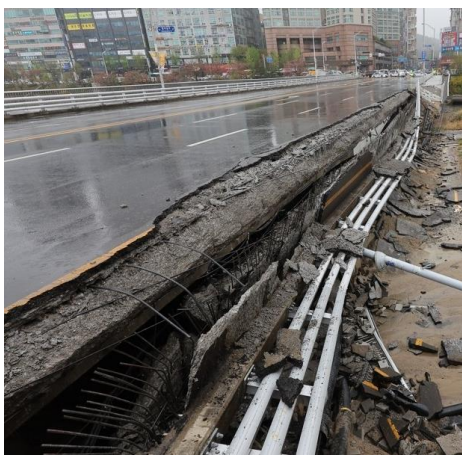
● 캔딜레버 인장철근 전수이음부의 파괴 사례

● 성남시 정자교(2023.4.5)

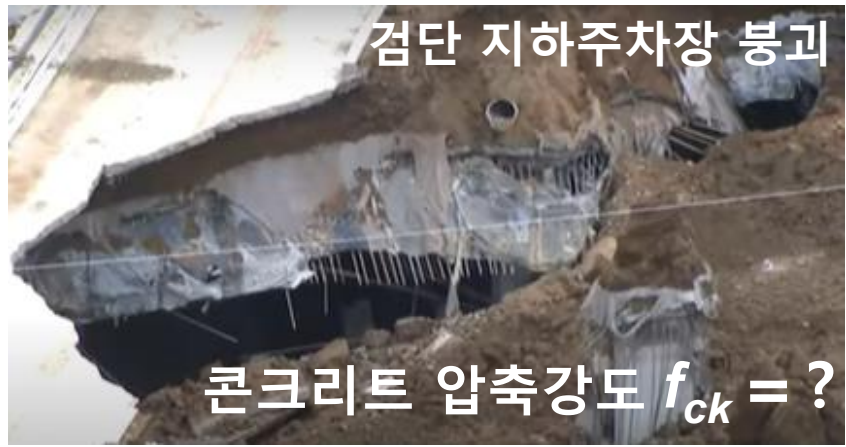
- 검단신도시 지하주차장 붕괴 사고 조사 결과

※ 설계기준강도는 24 MPa,
코어 채취 강도는 16.9 MPa

철근 누락도 문제이지만,
콘크리트 강도 문제가...
